# ЗАКЛЮЧЕНИЕ ЭКСПЕРТА

№ 26/2016-СЭ

На основании определения «АА» суда Санкт-Петербурга от числа месяца года в составе судьи: Гришина И.Г. при секретаре Дюжева М.М. По иску Бесполого Дениса Александровича к ООО «Автомобилист» о взыскании денежных сумм.

1. Могла ли произойти поломка узла масляного насоса на АКПП JaguarX-Type, гос. номер О XXX СМ XX, в результате неправильной установки узла гидротрансформатора числа месяца года, либо в другое время?

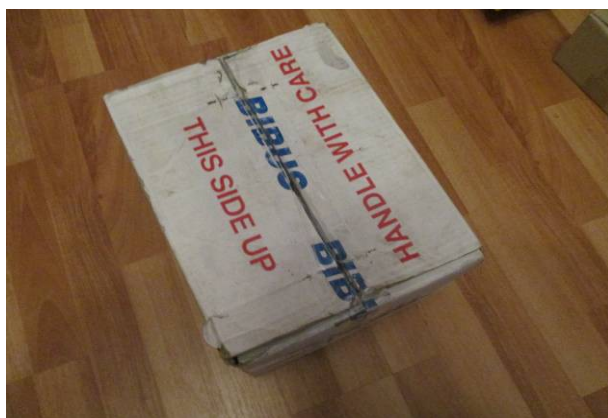
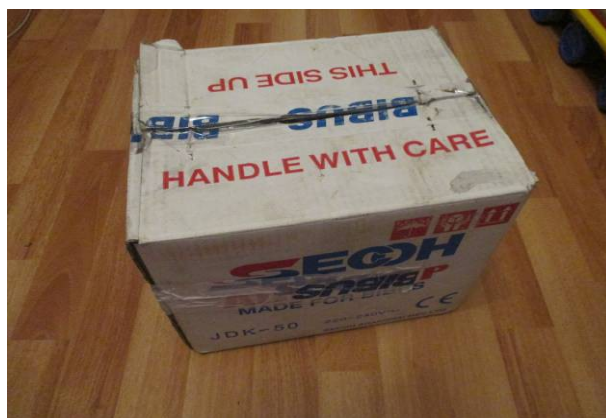
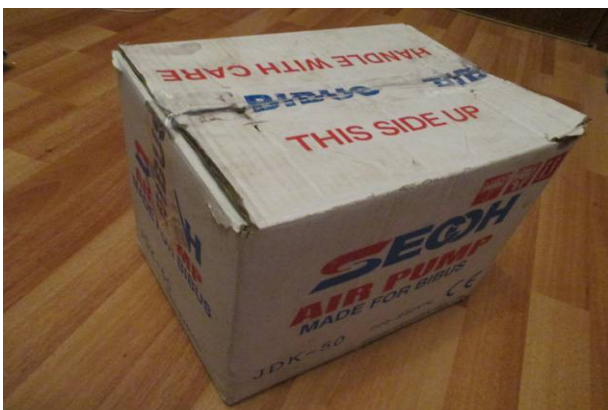
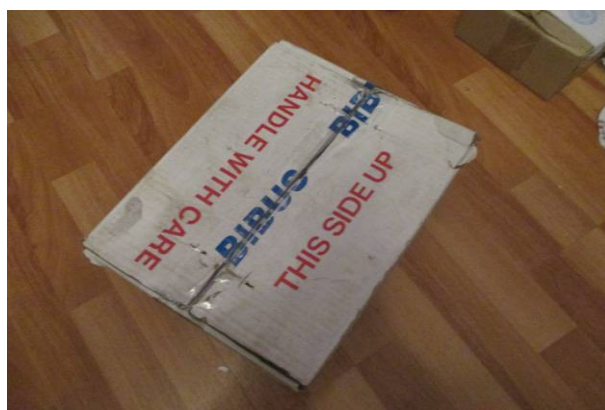
Фото 1-4.

На осмотр предоставлено упакованный в картонную коробку масляный насос (фото 1-4).

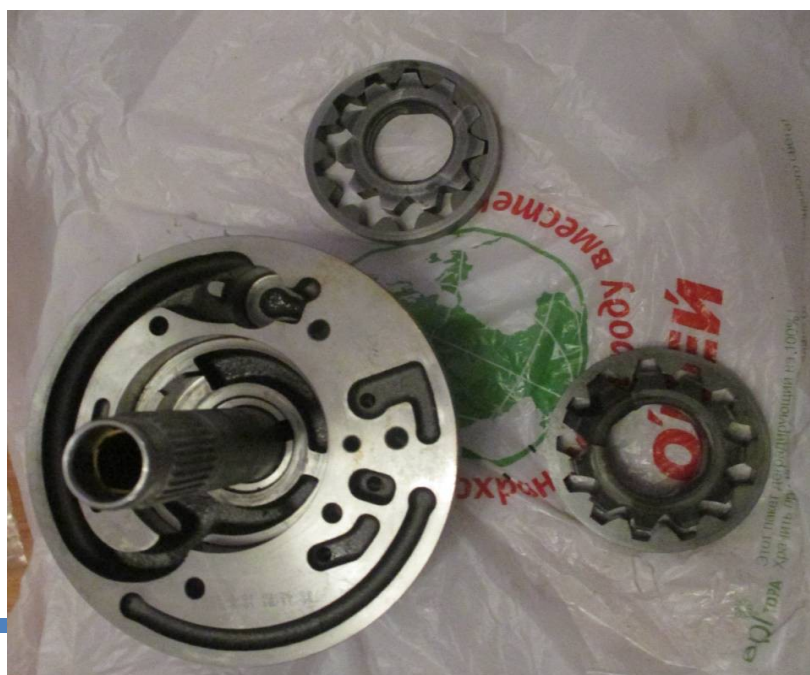
Фото 5.

При вскрытии упаковки было установлено наличие двух пар шестерен роторного насоса со схожими повреждениями и корпуса масляного насоса без верхней крышки и прочих мелких комплектующих деталей (фото 5).

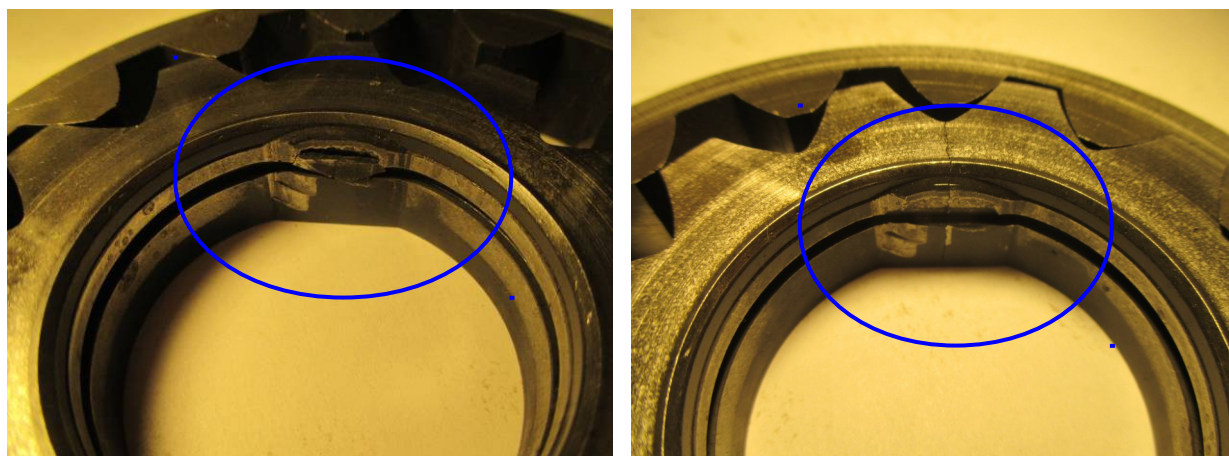
**Фото 6-7.**

- ведущая шестерня насоса имеет повреждения в виде выбоин металла на профильном соединении. Пятно контакта на профильном соединении по всей площади отсутствует (фото 6-7).

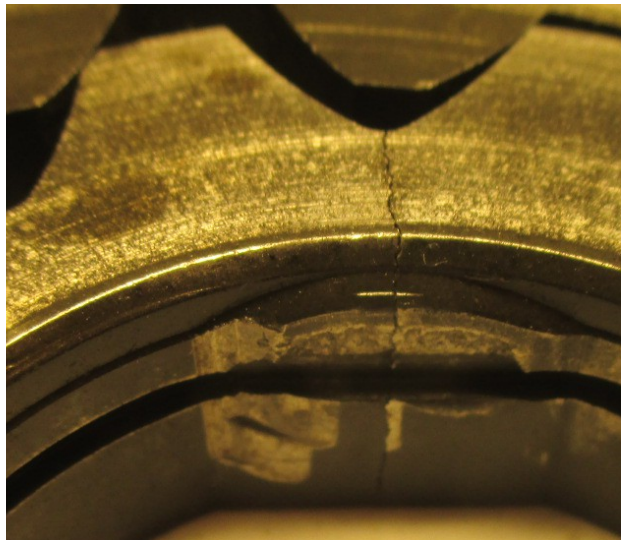
**Фото 8.**

В месте выбоин металла по одному из профилей на посадочном диаметре имеется сквозная трещина металла ведомой шестерни (фото 8).

Образование трещины обусловлено превышением предела прочности детали. Принимая наличие сколов металла на посадочных профилях, установка ответной детали производилась с несоответствием профильных поверхностей. То есть в процессе установки при условии несовпадения профильных поверхностей было применено ударное воздействие на осаживаемую деталь, вследствие чего посадочным диаметром вала гидротрансформатора была сбита часть металла с поверхности профильного соединения. Вследствие посадки «внатяг», в процессе вбивания вала гидротрансформатора в посадочное соединение, из-за превышения конструктивной прочности образовалась трещина в ведущей шестерне роторного насоса.

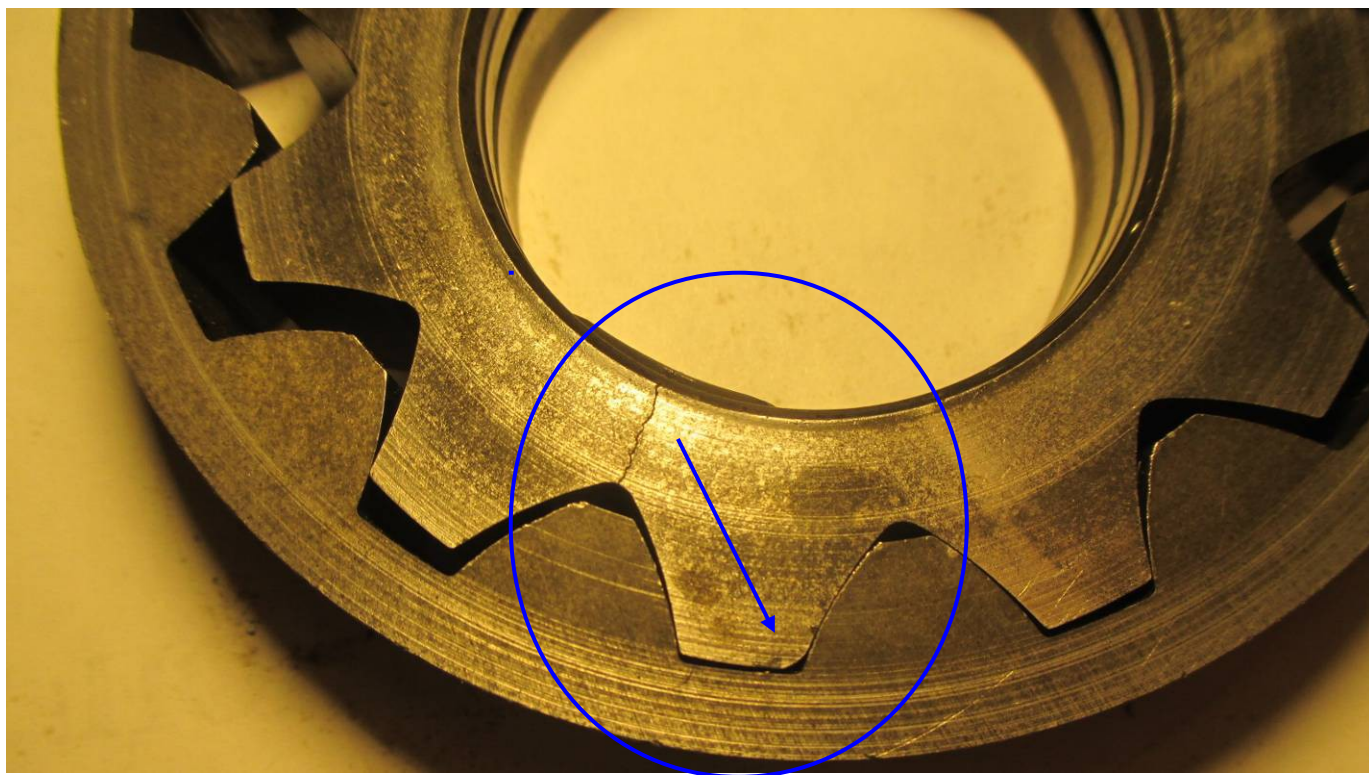
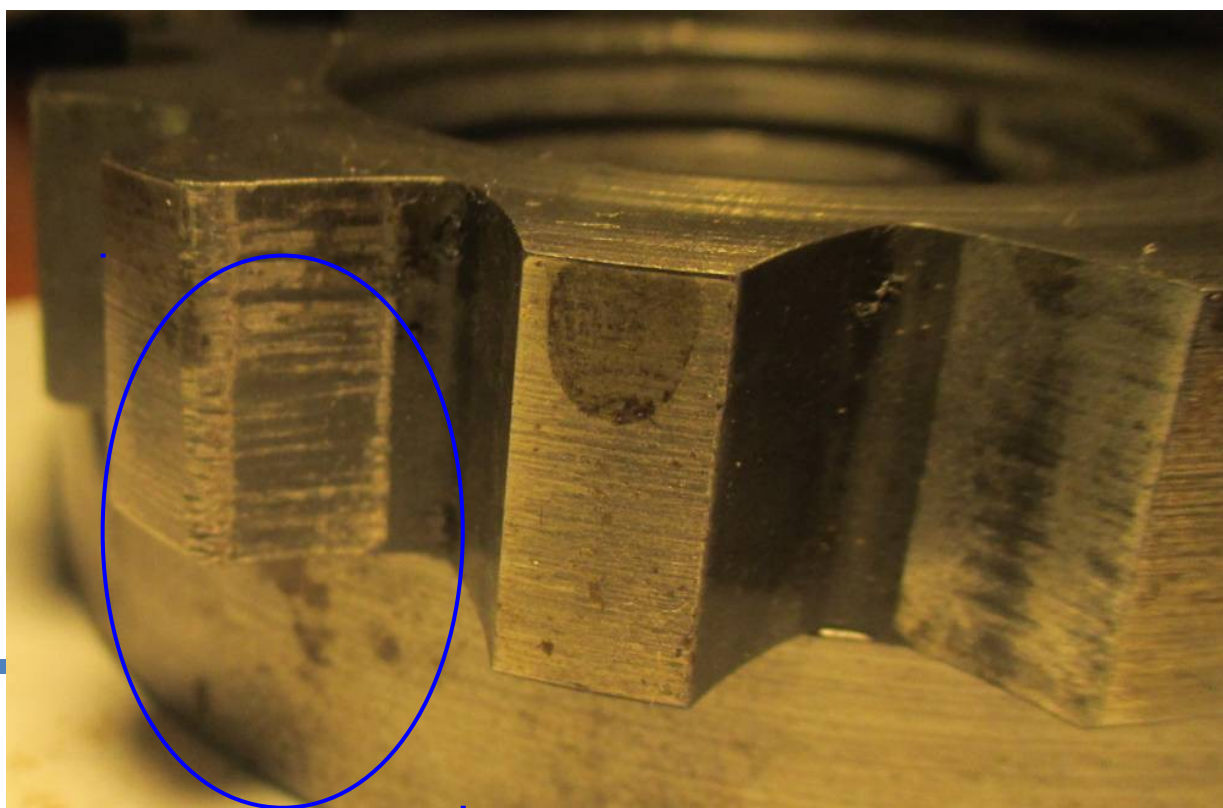
**Фото 9-10.**

Следы перегрева внутренней шестерни ротора, указывают, что в сопряжении с внешней шестерней был очень маленький зазор, что в свою очередь привело к образованию режима граничного и (или) сухого трения и разогреву металла. Возникновение такого эффекта возможно только при одном условии – изменении геометрии внешней поверхности зубьев внутренней шестерни (ротора) и как

следствие увеличение внешнего диаметра. В данном случае внешний диаметр шестерни увеличился за счет трещины корпуса из-за неправильной посадки вала гидротрансформатора. Данный факт подтверждается износом зуба ведущей шестерни в месте образования трещины (фото 9-10).

Подъем зуба шестерни обусловлен давлением в этой зоне несопряженного профильного соединения на внутренний диаметр.

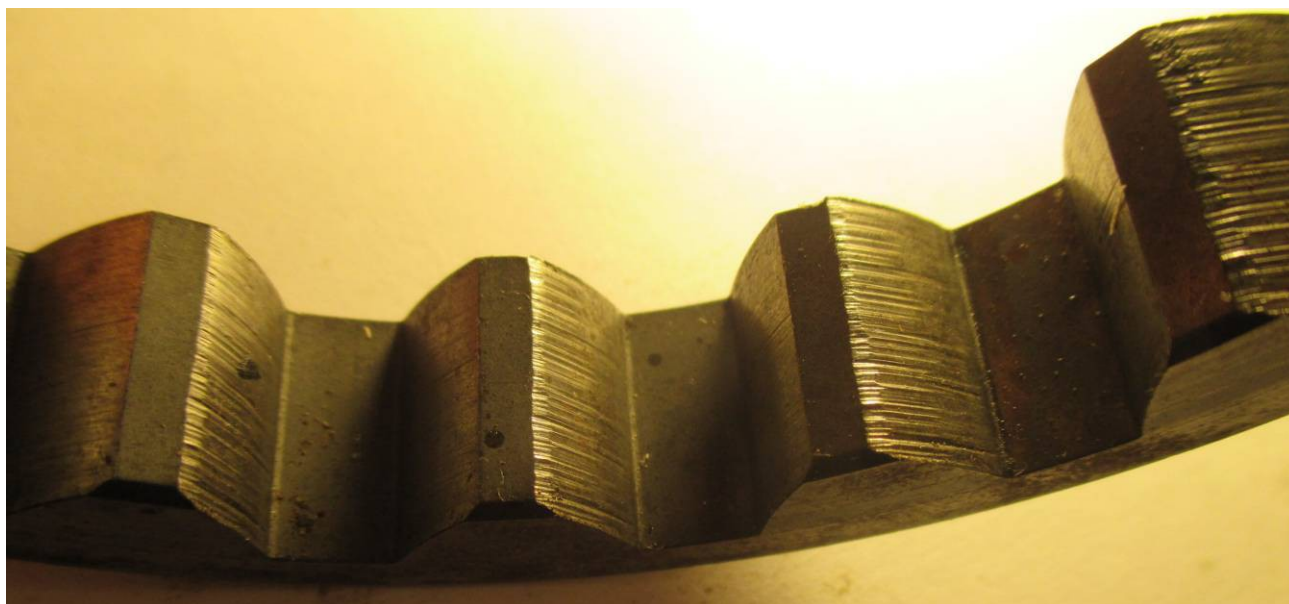
**Фото 11.**

Далее, выступающая часть шестерни, вследствие контакта, нанесла повреждения зубьям ведомой шестерни, вследствие режима работы в условиях сухого и граничного трения (фото 11).

Как видно из фотографий, представленных выше, слеодообразующая поверхность выступающего зуба ведущей шестерни полностью соответствует следам на следовоспринимающей поверхности зубьев ведомой шестерни и указывает на их общий характер следового отображения.

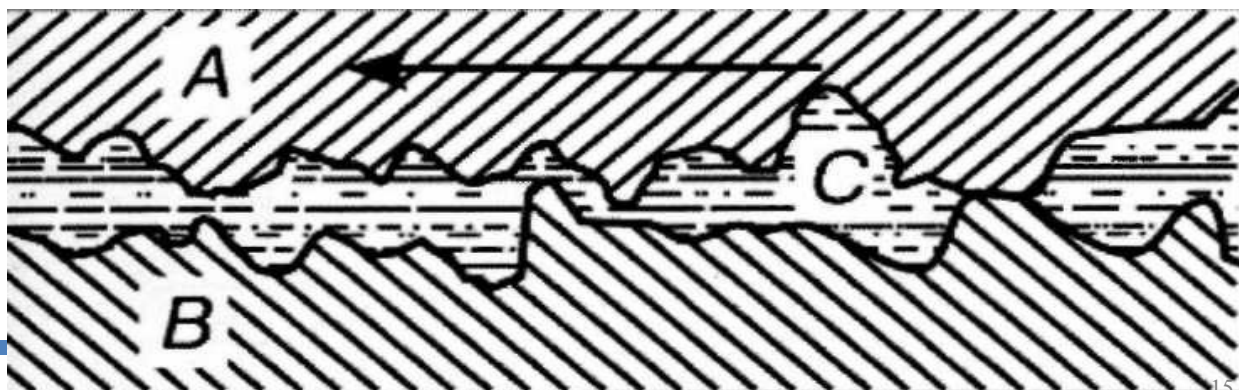
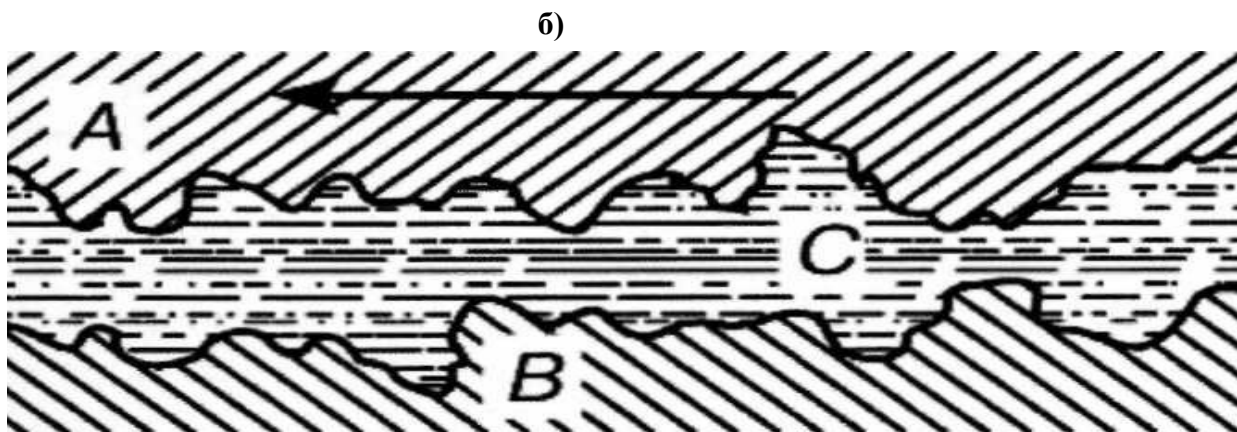
Рисунок 2.

Очевидно, что работа машин и механизмов в условиях граничного трения крайне нежелательна по двум причинам: из-за потерь энергии и из-за риска отказа трущихся элементов вследствие неизбежного их изнашивания. Для эффективной работы системы (с большим трением и минимальным износом или вовсе без него) необходимо, чтобы трущиеся элементы были всегда и полностью разделены слоем смазки при их движении и полностью разделены в период отсутствия движения (**жидкостное трение**) (рисунок 2 «б»).

При деформации шестерни внутреннего ротора с образованием выступающих поверхностей зубьев, в месте деформации происходит уменьшение зазора паре зацепления, при этом толщина пленки смазочного материала становится ничтожной или выдавливается полностью и шестерни роторов приходят в прямое соприкосновение. Вследствие сухого трения, происходит нагрев, с последующим расширением металла, увеличением внешнего диаметра шестерни, заклиниванием, как и произошло в исследуемом случае. При заклинивании и разрушении шестерни произошел срез посадочных пазов профильного соединения ведущей шестерни и проворачивание вала гидротрансформатора с образованием задиров и следов перегрева и прекращением подачи давления в систему смазки АКПП.
